7.0 STAN ZACHOWANIA I PRZYCZYNY ZNISZCZEŃ

8.0 CEL, ZAŁOŻENIA ORAZ OCZEKIWANE EFEKTY PRAC KONSERWATORSKICH

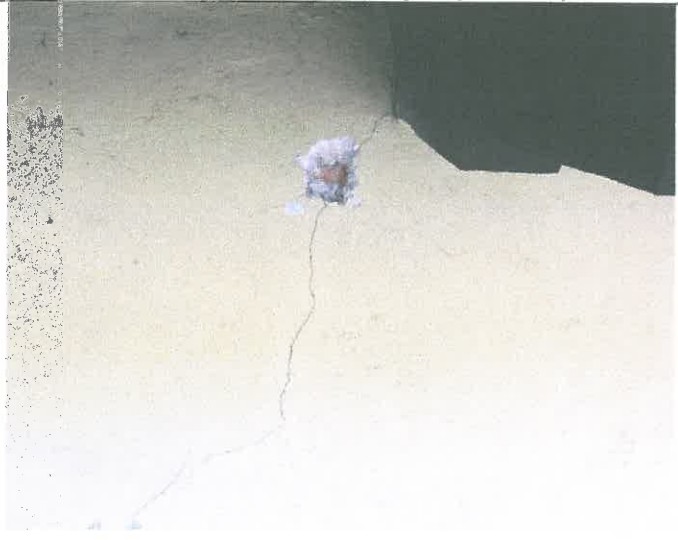
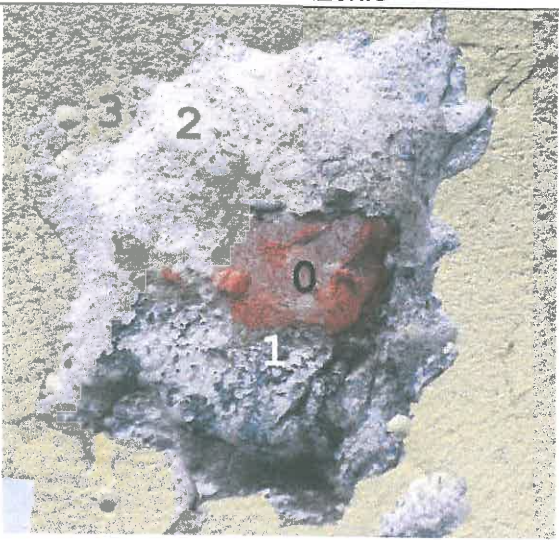
Odkrywka n/s10- tynk pod okapem	Zbliżenie

<p>Opis odkrywki</p>	
<p>0- cegła 1- cementowa obrzutka 2- tynk współczesny/ lata 90-te/ 3- farba współczesna Na cegle wtórny tynk cementowo-wapienny</p>

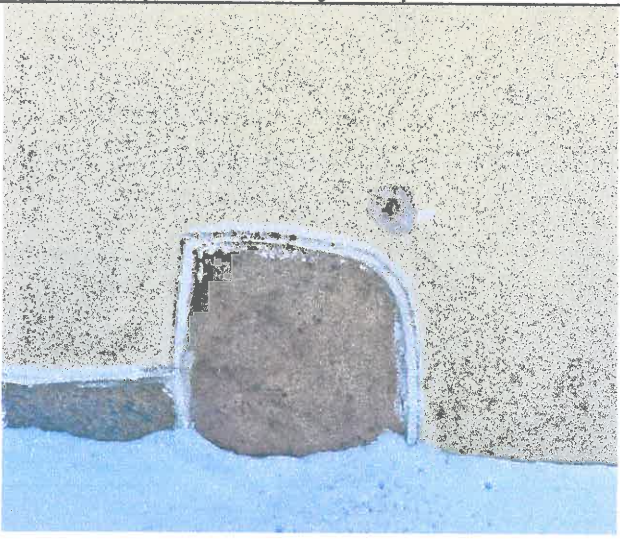
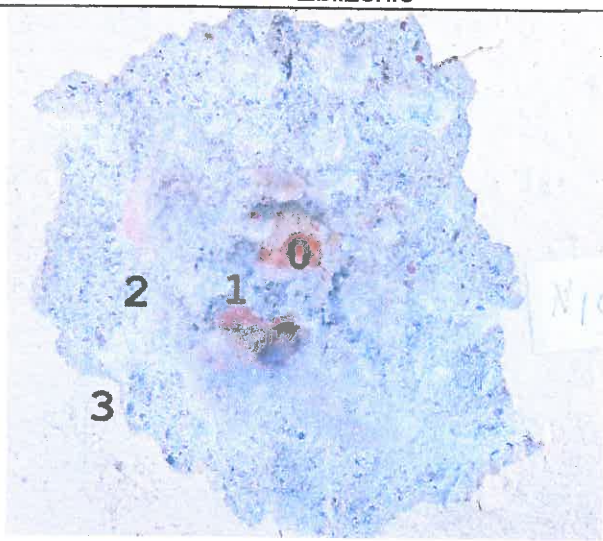
Odkrywka n/s13- tynk w partii nad cokołem	Zbliżenie

<p>Opis odkrywki</p>	
<p>0- cegła 1- cementowa obrzutka 2- tynk współczesny/ lata 90-te/ 3- farba współczesna Na cegle wtórny tynk cementowo-wapienny</p>

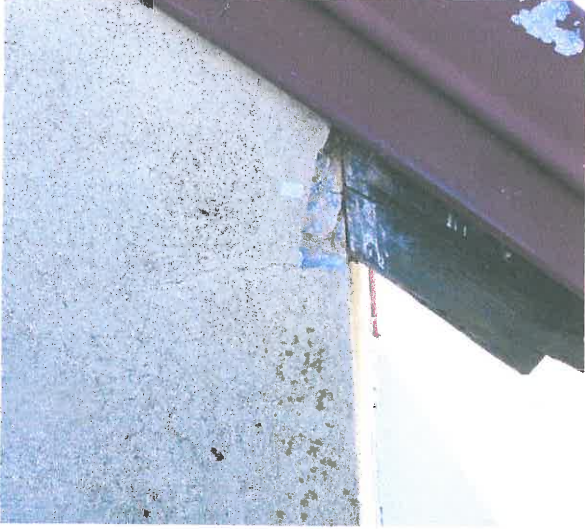
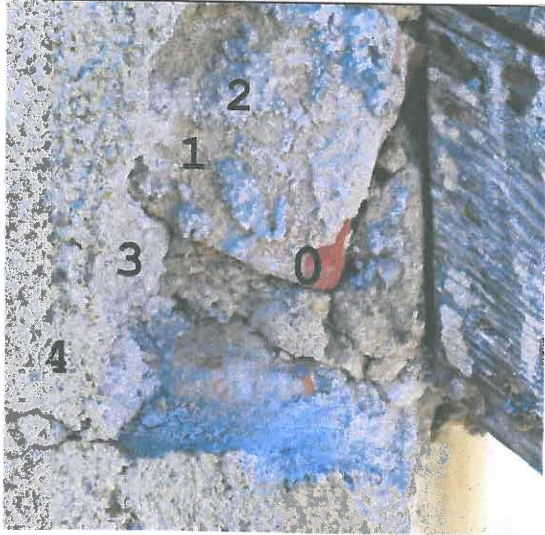
Odkrywka n/s12- tynk elewacja w sąsiedztwie dachu	Zbliżenie

<p>Opis odkrywki</p>	
<p>0- cegła 1- tynk wapienno-piaskowy 2- cementowa obrzutka 3- tynk współczesny/ lata 90-te/ 4- współczesna farba</p> <p style="text-align: center;">Zachowały się śladowe ilości pierwotnego tynku na cegle</p>

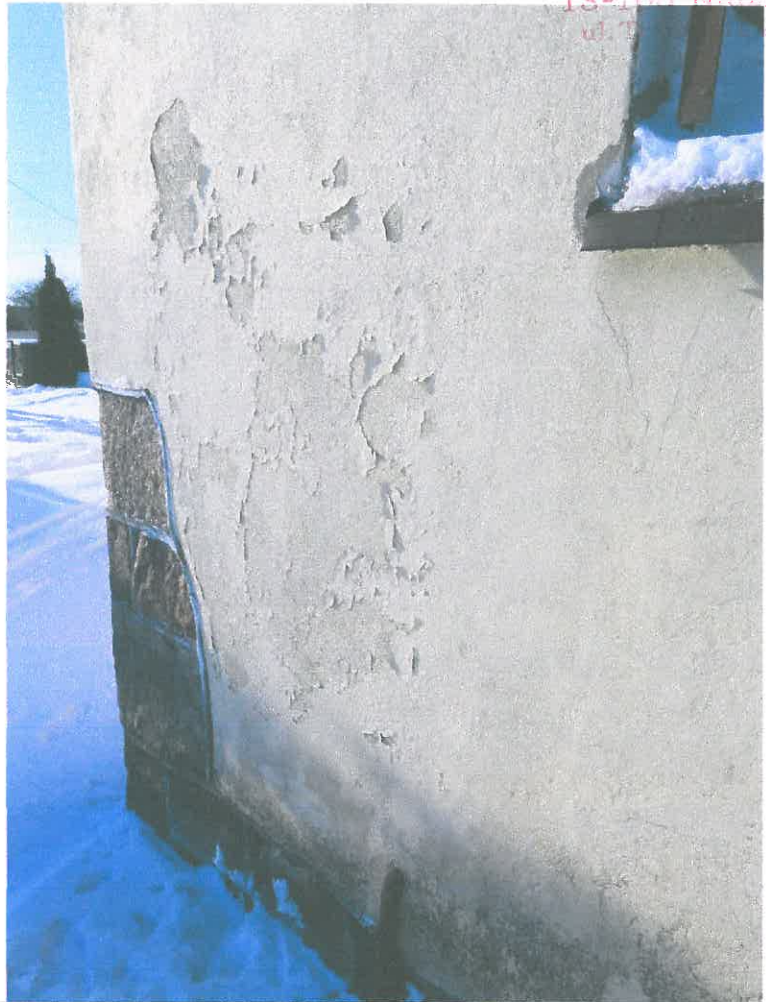
Fragment tynku z widocznymi zluszczeniami farby

1. Usunięcie powłok farb z pozostawionych tynków

Zaleca się zastosowanie skutecznego preparatu zmydlającego np. AGE prod. Remmers. Jest to mieszanina o konsystencji pasty, emulgująca w wodzie i ulegająca degradacji biologicznej. Preparat nanosi się na pomalowaną powierzchnię za pomocą wałka lub pędzla, po czym szczelnie przykrywa folią. W takim stanie pozostawia się do spęcznienia powłoki. Po upływie określonego czasu preparat wraz ze zmiękczoną warstwą olejną zmywa się wodą lub parą wodną za pomocą myjki wysokociśnieniowej. W przypadku pozostałości powłok olejnych czynności powtarza się.

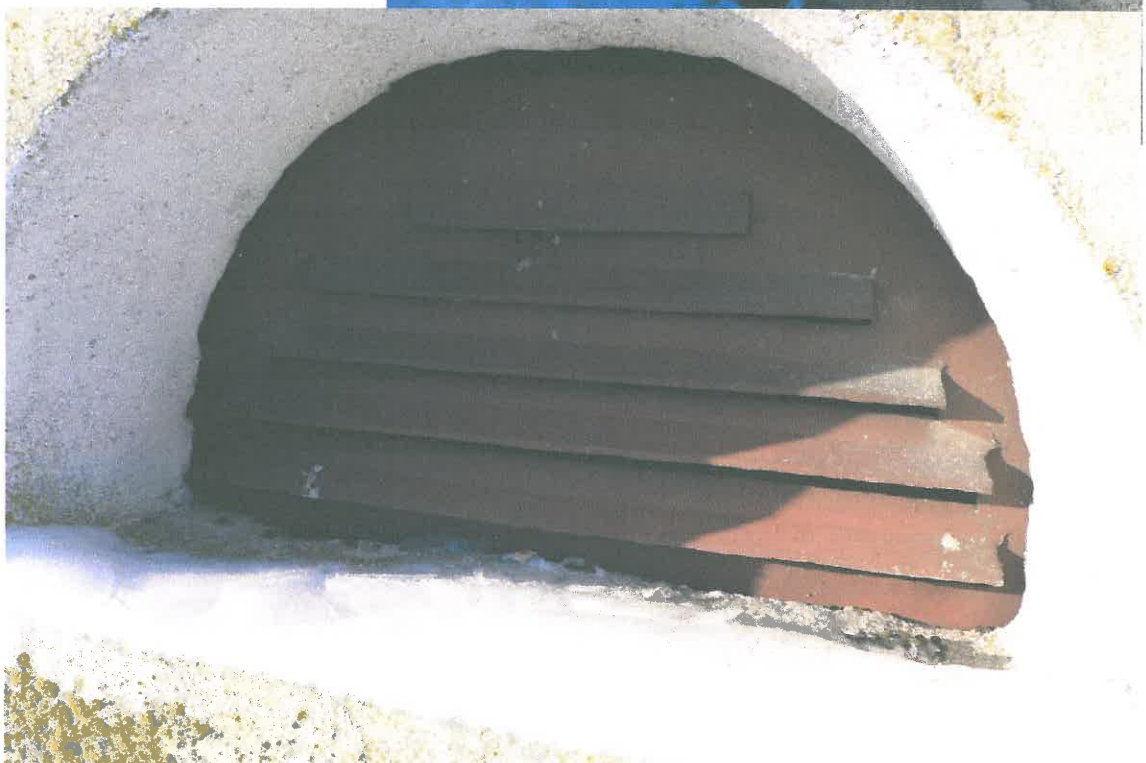
Współczesne żaluzje w oknie

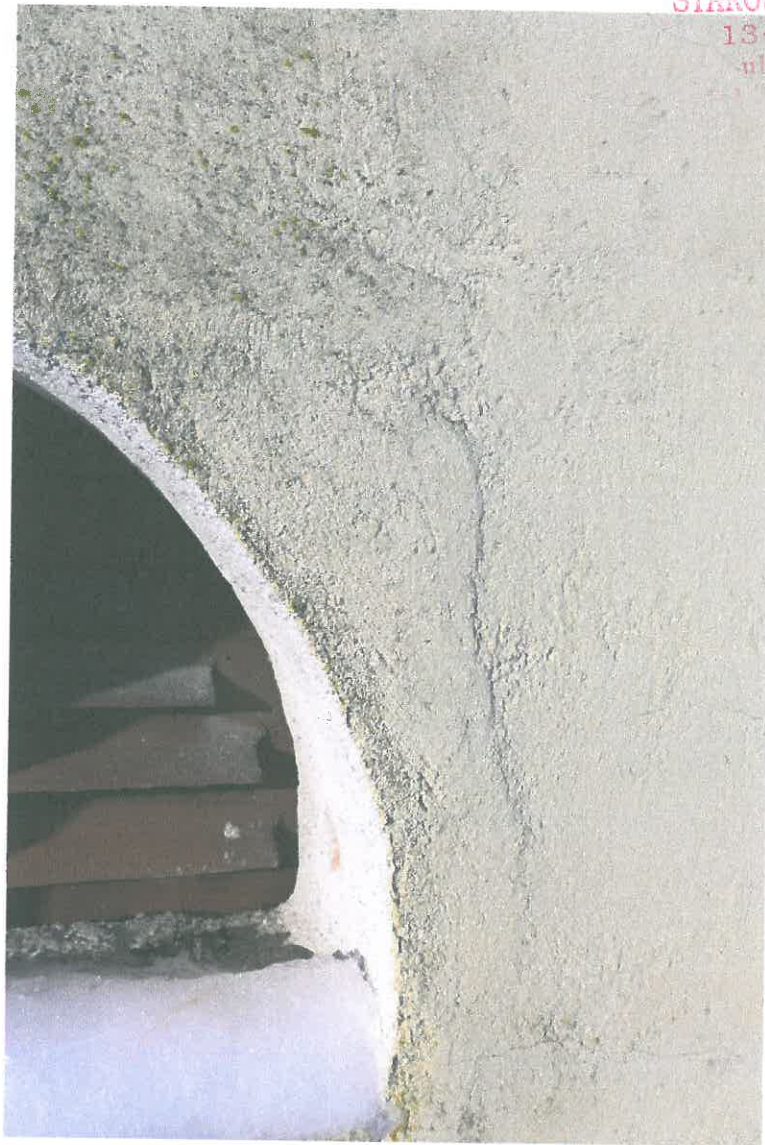
Nierówności tynku.

4. Nałożenie warstwy cienkowarstwowego tynku o uziarnieniu 2,0-2,2mm. Tynk należy zatrzeć gąbką „wyciągając ziarno”, tak aby było dobrze widoczne, naśladując drobny baranek

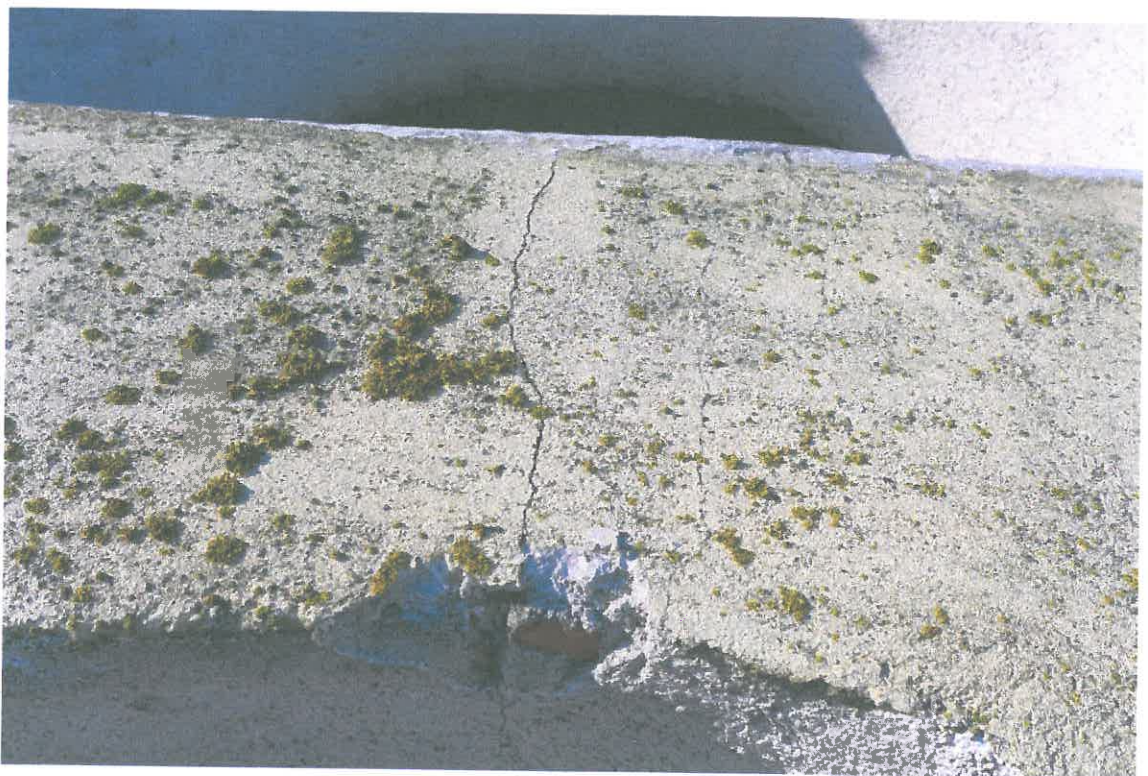
Najpoważniejsze uszkodzenia to miejscowe pionowe spękania ścian nawy w strefie południowej i zachodniej. Po za tym, widoczne są niewielkie złuszczenia powierzchniowe w miejscach zawilgoceń– miejsca od północy, oraz ogólnie na całości szare nawarstwienia smółkowate i miejscowe grube nawarstwienia glonów i porostów. Tynki w wielu miejscach posiadają siatkę niegroźnych mikrospękań, widać złuszczenia farb i plamy.

Widok spękań i glonów na tynku

Miejsca widocznych nawarstwień glonów i profilaktycznie pozostałe partie, wykonać dezynfekcję preparatem o właściwościach biobójczych np: Renogal, Algat lub innym.

3. Wykonanie przeszycia spękań. Zastosować metodę spiralnych prętów typu Helifix ze stali austenitycznej. Użyć systemowych zapraw do wtapienia prętów.

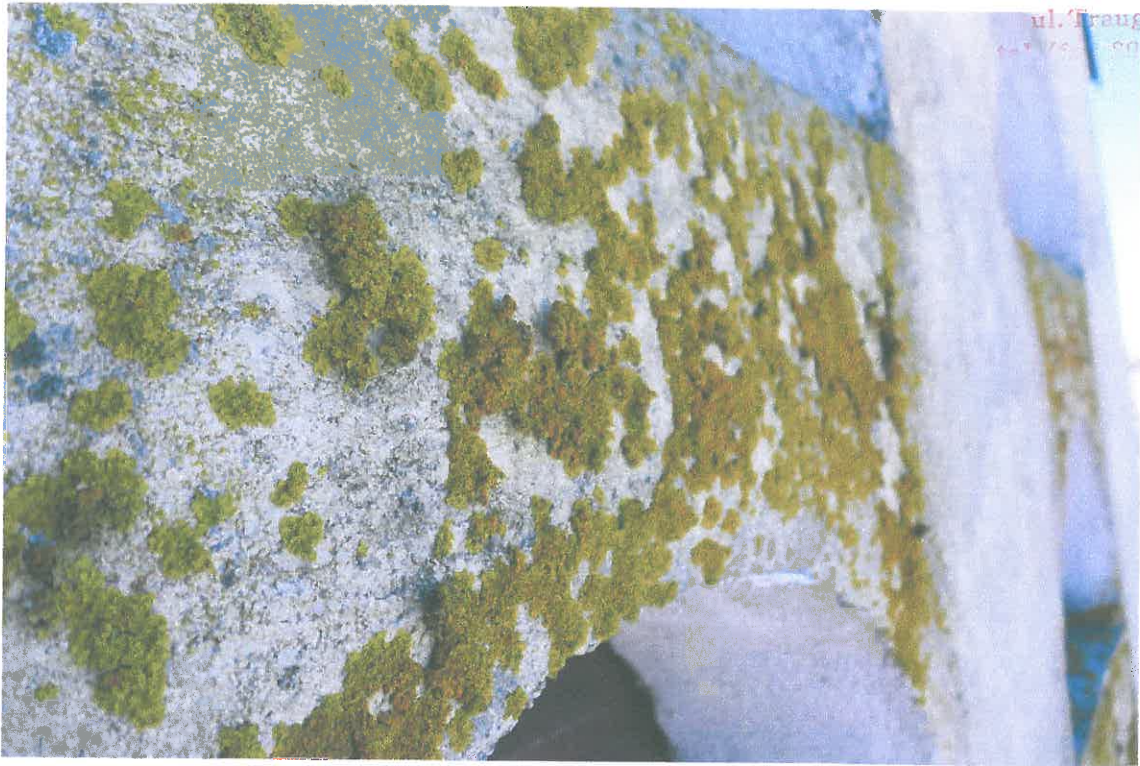
Grube nawarstwienia glonów

2. Dezynfekcja.

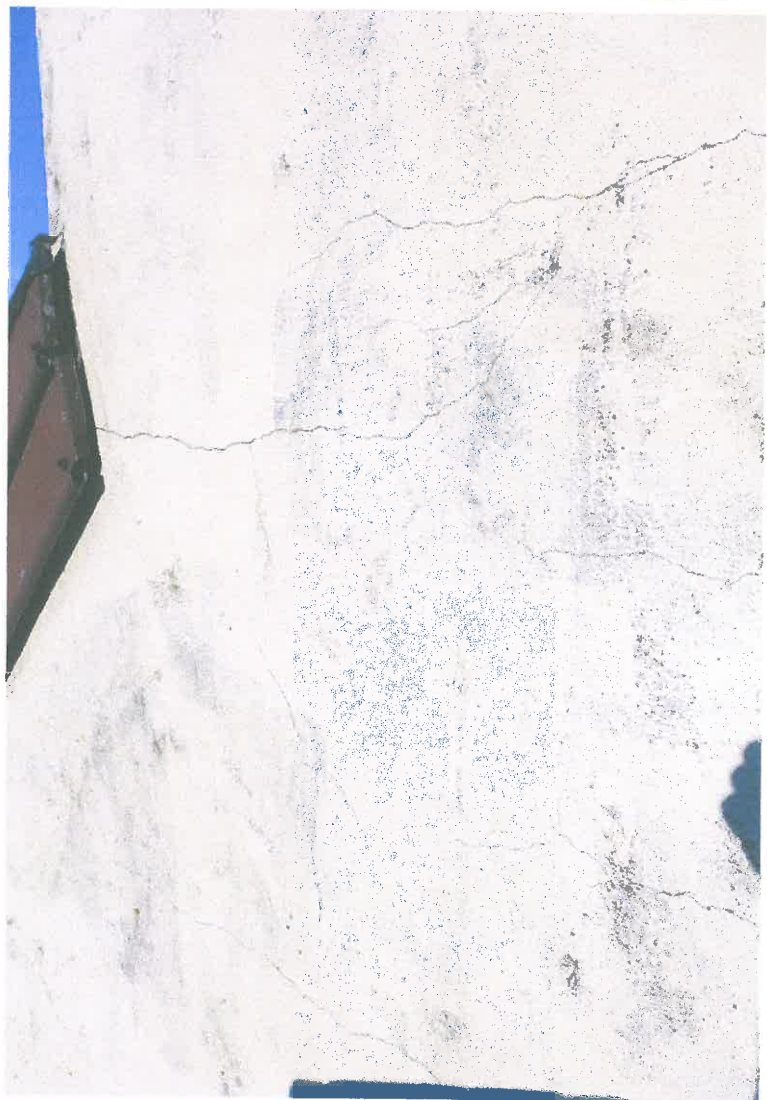
Widok spękań do przeszycia

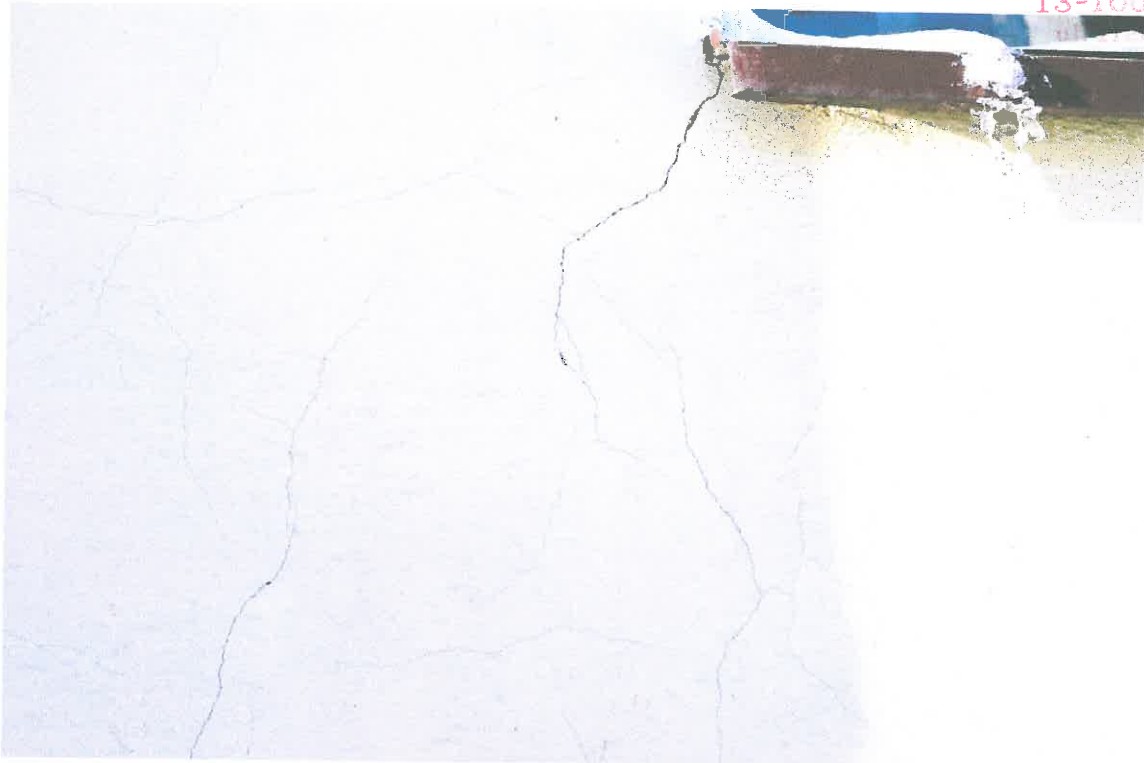
Widok spękań
zakwalifikowanych do
przeszycia prętami spiralnymi.

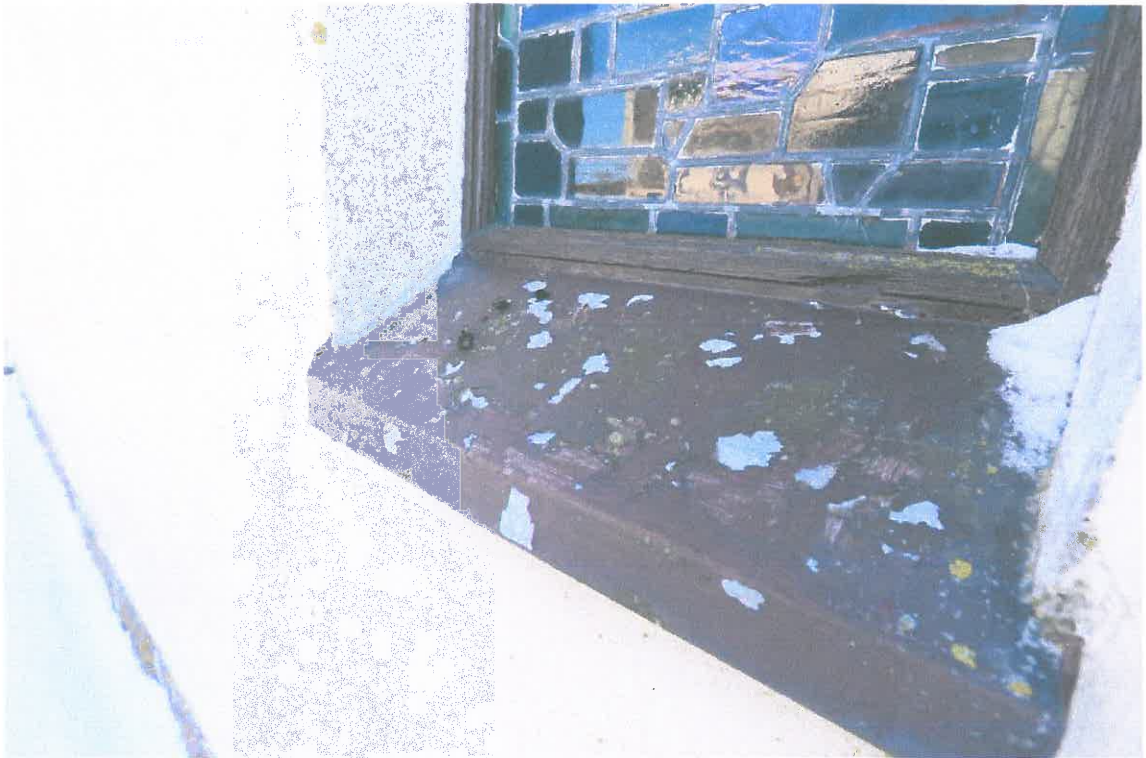
Do wymiany i rekonstrukcji należy uwzględnić obróbki blacharskie na parapetach, w niektórych oknach brakuje, a jeśli są to z blachy ocynkowanej narażonej na korozję.

Zbliżenie parapetu z blachy ocynkowanej

Proponuje się wymianę parapetów ocynkowanych na niekorodujące tytanowo- cynkowe.
