# PROGRAM PRAC KONSERWATORSKICH

WNĘTRZA KOŚCIOŁA PARAFIALNEGO  
P.W. ŚW. JANA CHRZCICIELA W JANOWCU KOŚCIELNYM  
nr rejestru zabytków A/3798 z 11. 05. 1987 r.

**PROGRAM PRAC KONSERWATORSKICH WNEȚRZA KOŚCIOŁA PARAFIALNEGO  
P.W. ŚW. JANA CHRZCICIELA W JANOWCU KOŚCIELNYM**  
Opracowanie: **RENOVA** Mariusz Gumiński, Toruń 2024

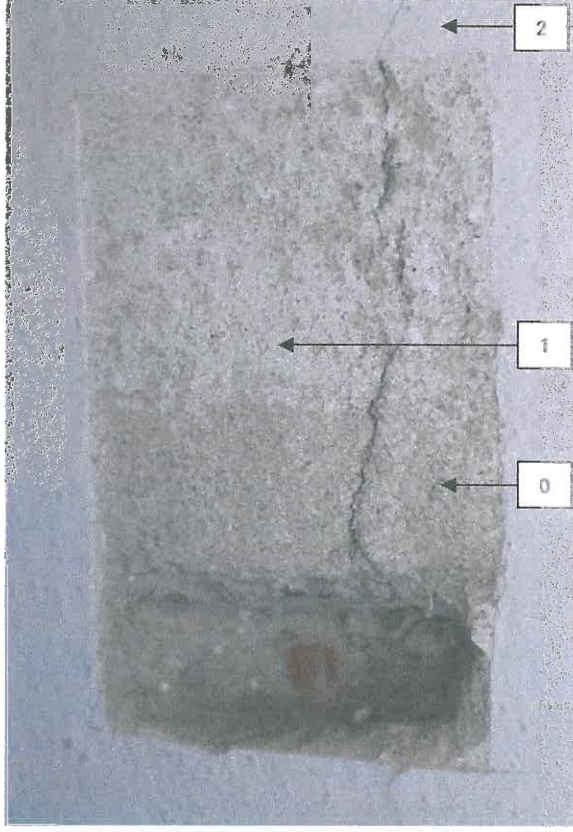
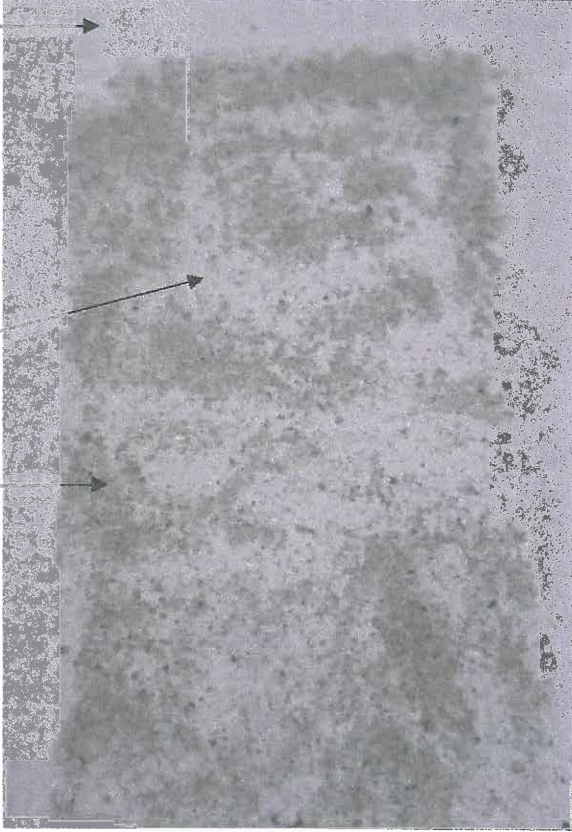
Odkrywka 1 na ścianie wsch.		Odkrywka 2 na ścianie zach.	
<b>STRATYGRAFIA WARSTW</b>			
Nr warstwy	Oznaczenie graficzne warstwy technologicznej	Charakterystyka warstwy (technika, kolorystyka)	Datowanie
2

Warstwa malarska emulsyjna Kolor: biały	XX w.
1

Pobiała wapienna Kolor: biały	1909-1910 r.
0

Tynk wapienno-cementowo-piaskowy zacierany na gładko Kolor: beżowy	1909-1910 r.
00

Mur ceglany Kolor: czerwony	1907-1908 r.

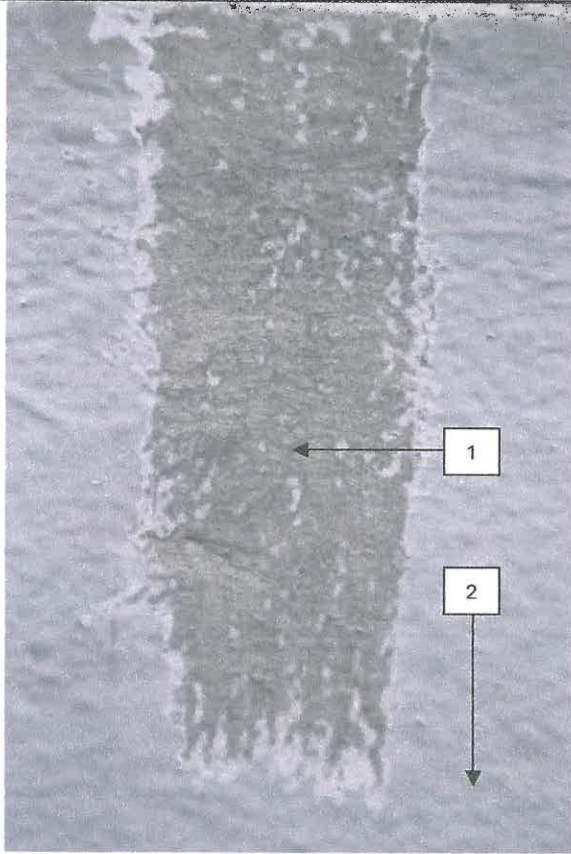
Odkrywka 2a.			
<b>STRATYGRAFIA WARSTW</b>			
Nr warstwy	Oznaczenie graficzne warstwy technologicznej	Charakterystyka warstwy (technika, kolorystyka)	Datowanie
2

Warstwa malarska emulsyjna Kolor: szary	XX w.
1

Zacierka cementowo-piaskowa barwiona w masie imitująca sztuczny kamień zacierana na gładko Kolor: szary wpadający w brąz	1909-1910 r.
0

Tynk wapienno-piaskowy zacierany na gładko Kolor: kremowy	1909-1910 r.
00

Mur ceglany Kolor: czerwony	1907-1908 r.
