BADANIA NAWARSTWIEN MALARSKICH ORAZ PROGRAM PRAC KONSERWATORSKICH

elewacji kościoła p.w. św. Antoniego z Padwy
w Napierkach

Olsztyn- styczeń 2024

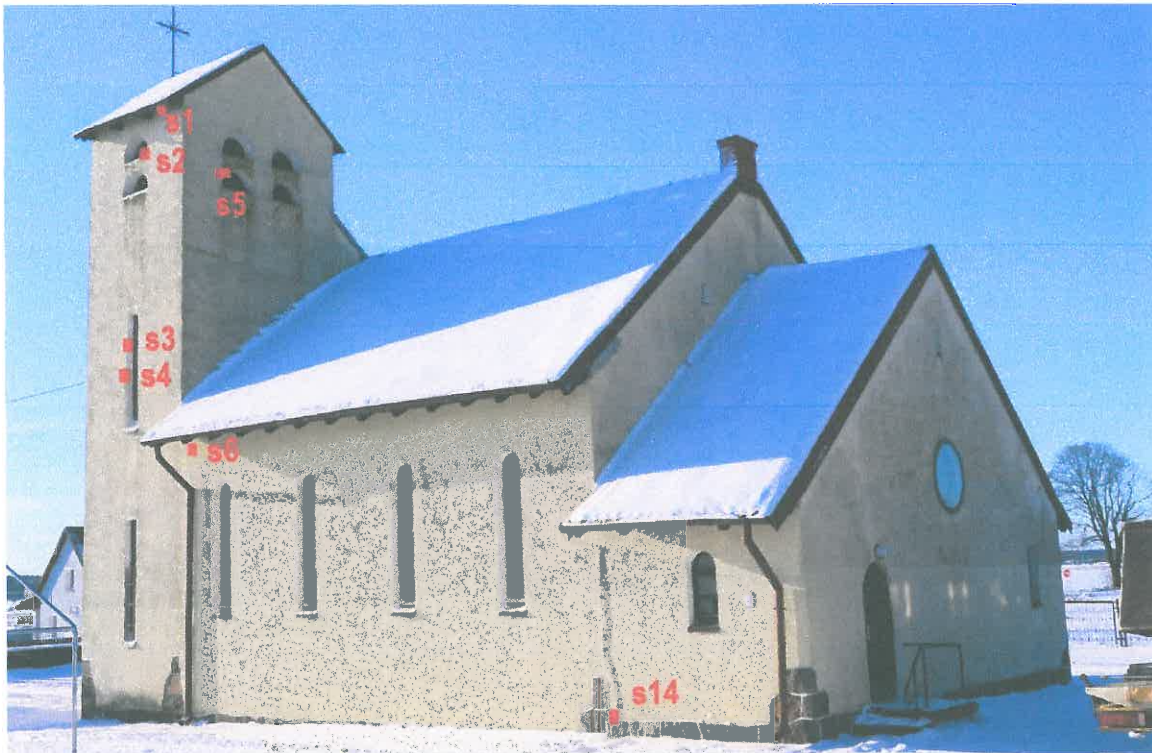
Widok elewacji z zaznaczeniem lokalizacji odkrywek

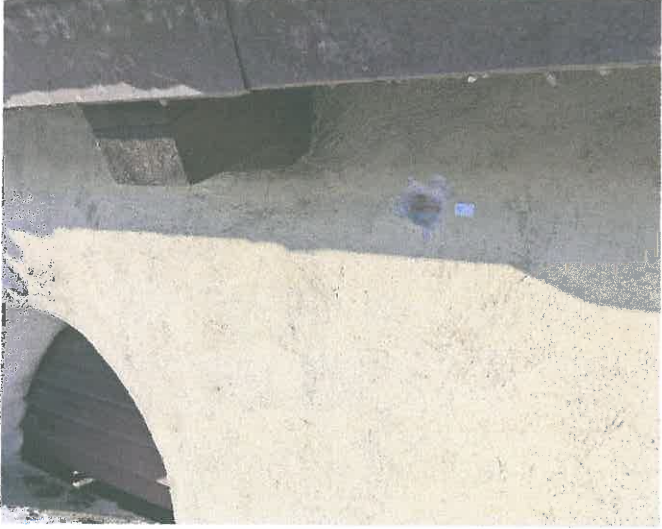
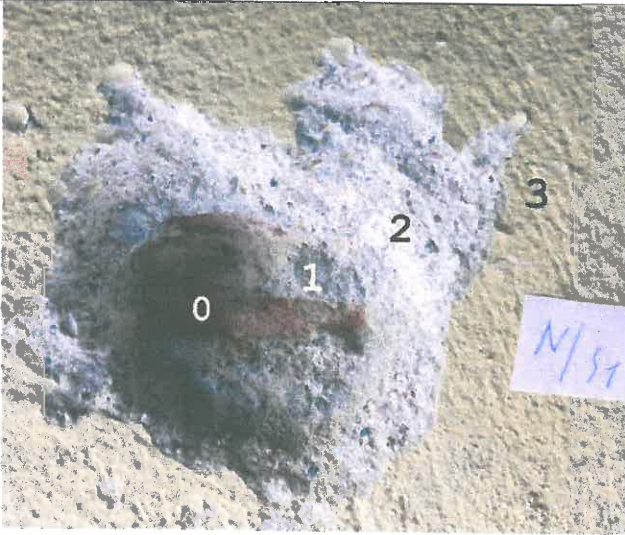
Odkrywka n/s1- tynk pod okapem na wieży	Zbliżenie

Przekrój odkrywki	
<p>0- cegła 1- cementowa obrzutka 2- tynk współczesny/ lata 90-te/ 3- współczesna farba</p>

Tab. 1. Stratygrafia warstw, próbka n/s1- tynk pod okapem dachu wieży

Na cegle wyłącznie wtórny tynk cementowy

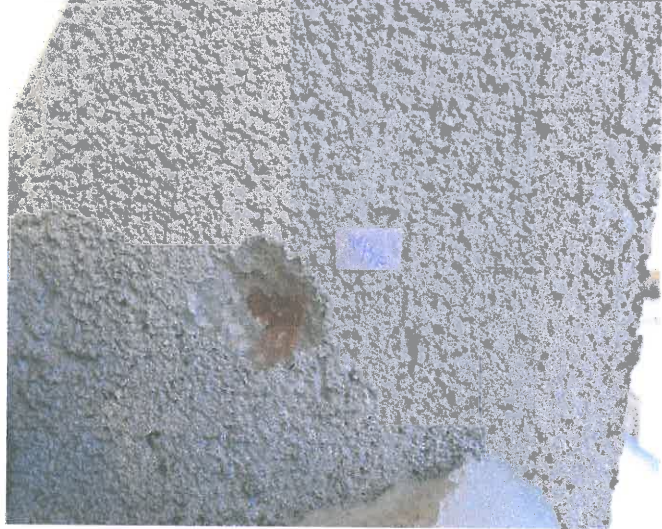
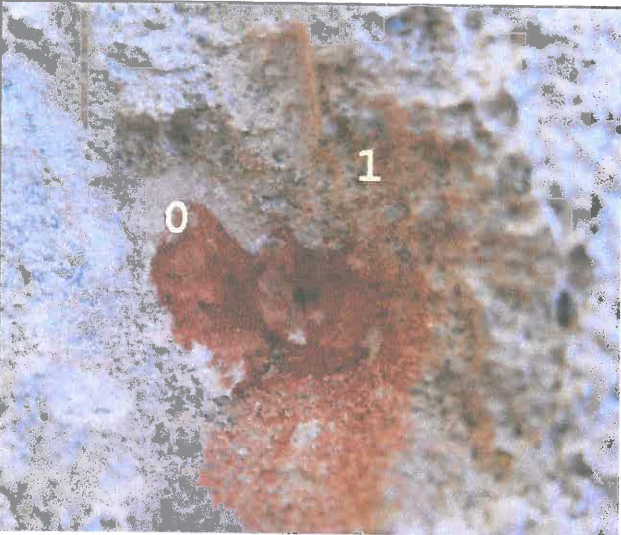
Odkrywka n/s2- tynk w ościeżu okna	Zbliżenie

<p>0- cegła 1- tynk współczesny/ lata 90-te/ Na cegle wtórny tynk cementowo-wapienny</p>

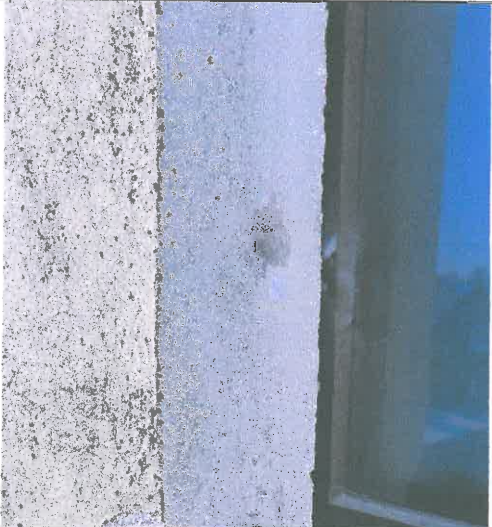
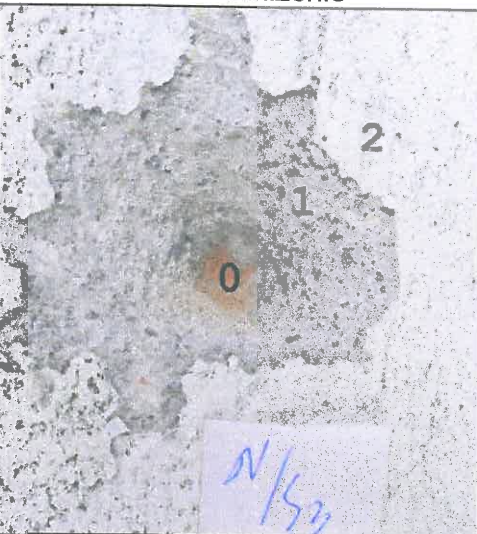
Odkrywka n/s3- tynk – ościeże okna	Zbliżenie

<p>0- cegła 1- tynk współczesny/ lata 90-te/ 2- współczesna farba Na cegle wtórny tynk cementowo-wapienny</p>

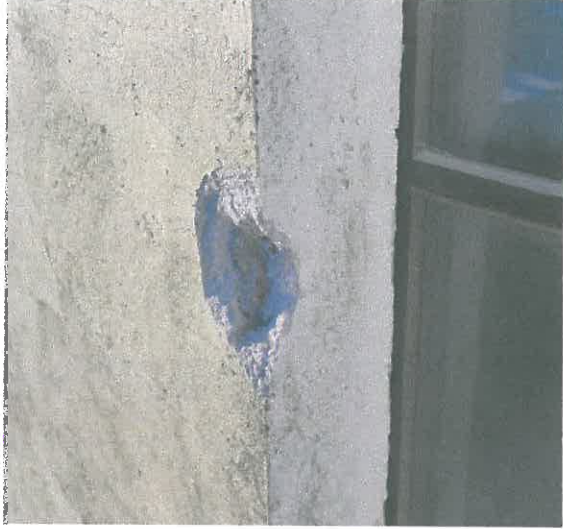
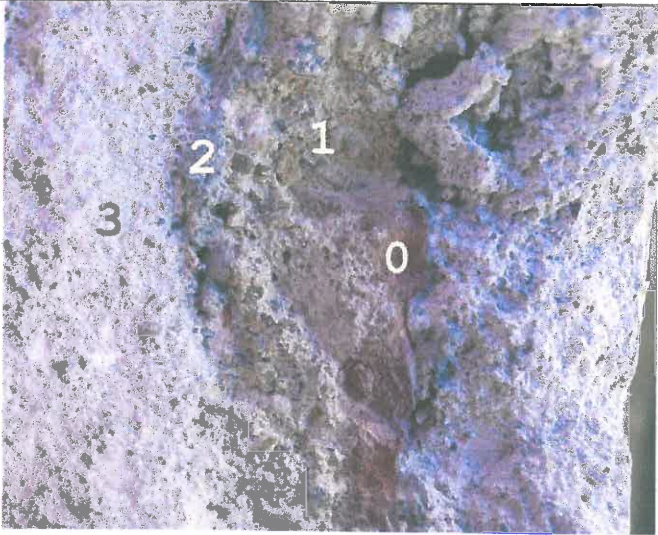
Odkrywka n/s4- tynk w narożniku okna	Zbliżenie

Przekrój odkrywki	
<p>0- cegła 1- tynk wapienno-piaskowy 2- cementowa obrzutka 3- tynk współczesny/ lata 90-te/</p>

Tab. 2. Stratygrafia warstw, próbka n/s4- tynk w narożniku okna

Na cegle zachowały się śladowe ilości tynku historycznego, na nim znajduje się wtórny tynk cementowy

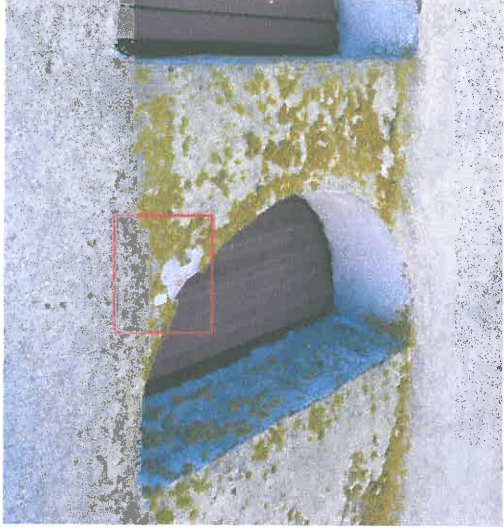
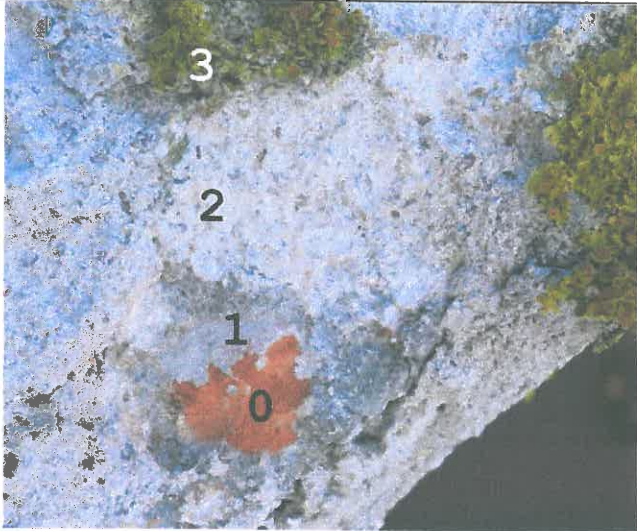
Odkrywka n/s5- tynk – narożnik okna	Zbliżenie

<p>Opis odkrywki</p>	
<p>0- cegła 1- cementowa obrzutka 2- tynk współczesny/ lata 90-te/ 3- nawarstwienia glonów Na cegle wtórny tynk cementowo-wapienny</p>

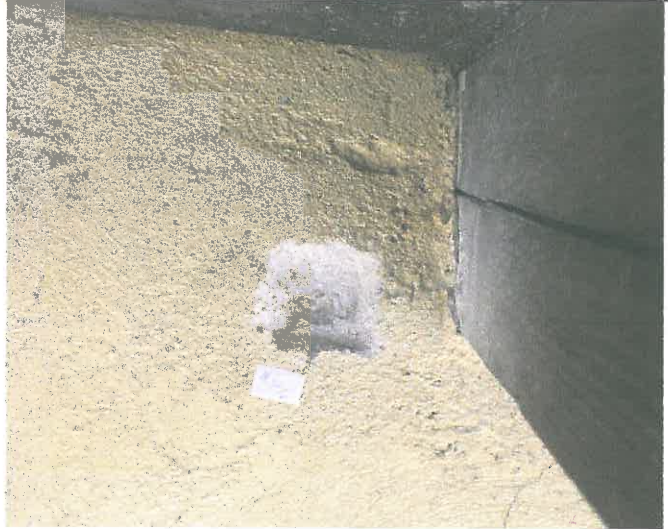
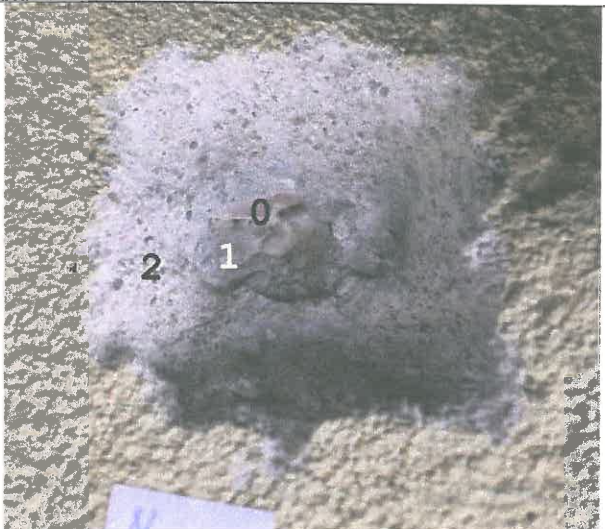
Odkrywka n/s6- tynk – tynk pod okapem- nawa główna	Zbliżenie

<p>Opis odkrywki</p>	
<p>0- cegła 1- cementowa obrzutka 2- tynk współczesny/ lata 90-te/ 3- farba współczesna Na cegle wtórny tynk cementowo-wapienny</p>

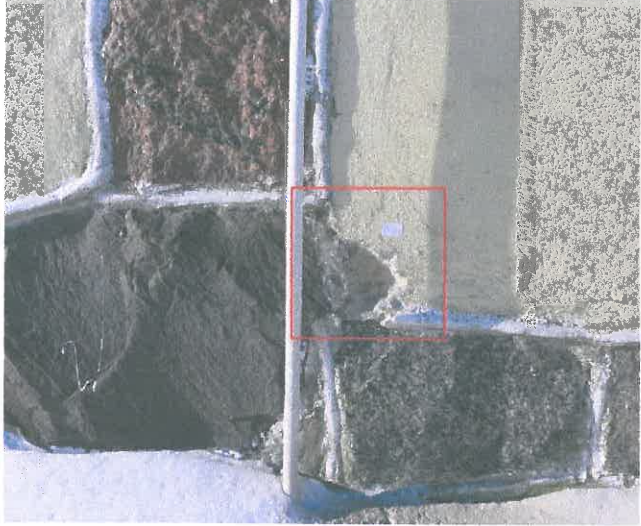
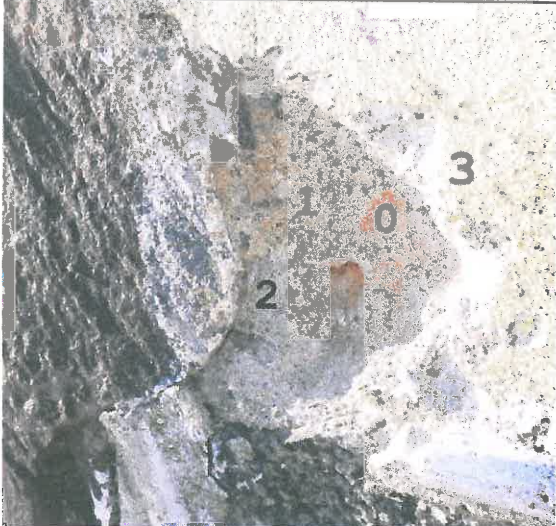
Odkrywka n/s14- tynk w partii nad cokolem	Zbliżenie

Opis odkrywki	
<p>0- cegła 1- tynk wapienno-piaskowy 2- tynk współczesny/ lata 90-te/ 3- współczesna farba</p> <p>Zachowały się resztki tynku wapienno-piaskowego</p>

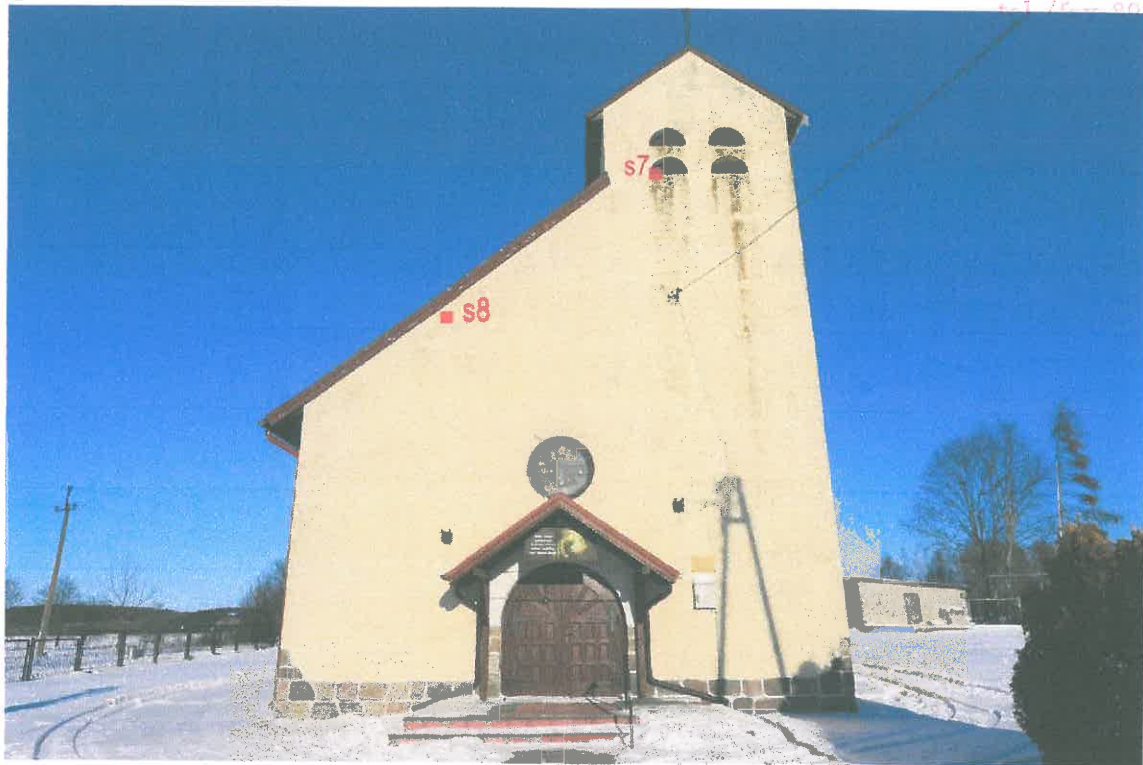
Elewacja południowa – lokalizacja odkrywek

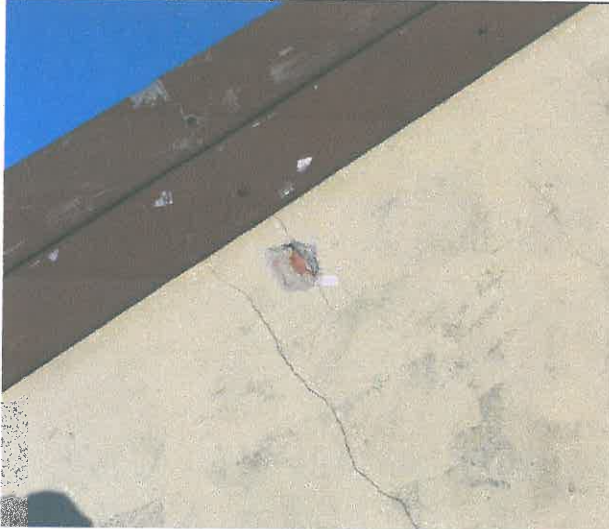
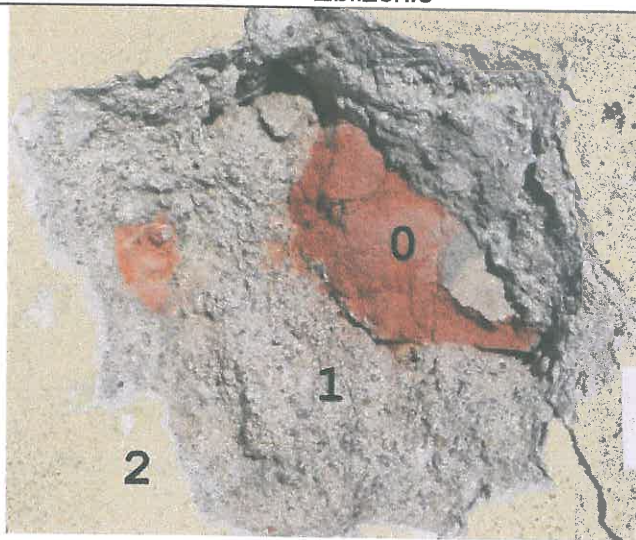
Odkrywka n/s8- tynk – okolice dachu	Zbliżenie

Opis odkrywki	
<p>0- cegła 1- tynk współczesny/ lata 90-te/ 2- współczesna farba</p> <p>Na cegle wtórny tynk cementowo-wapienny</p>

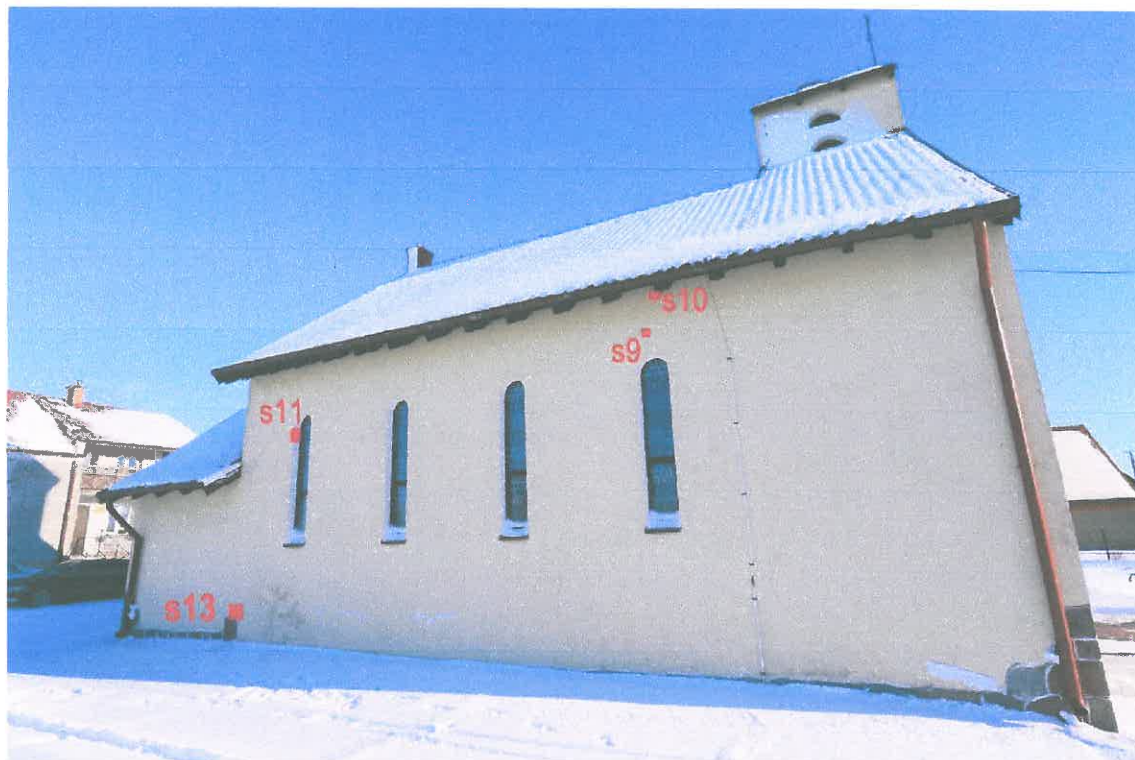
Elewacja zachodnia- lokalizacja odkrywek

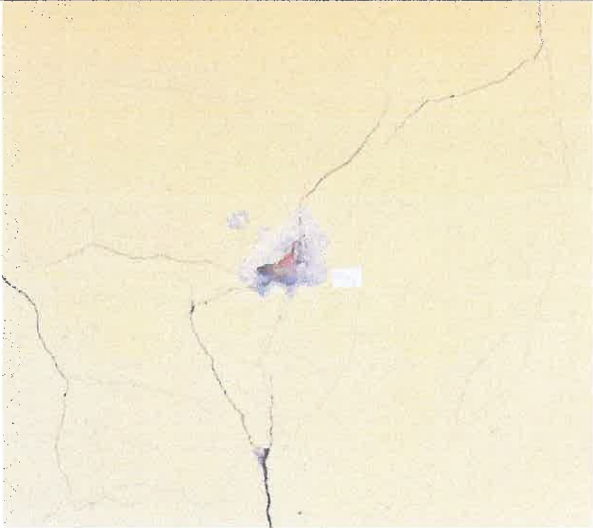
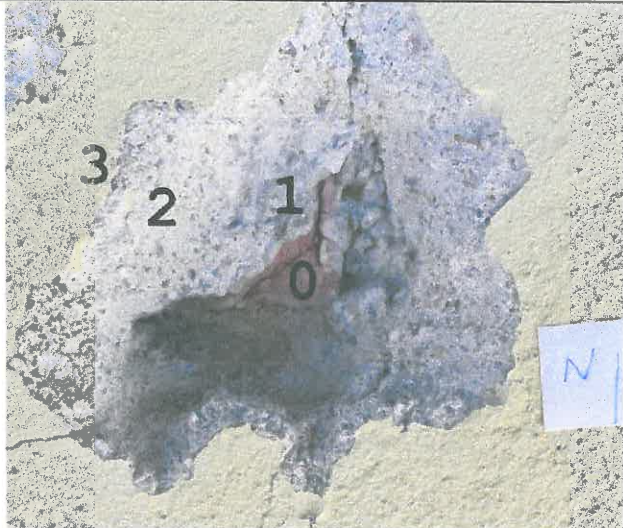
Odkrywka n/s9- tynk nad oknem	Zbliżenie

<p>Opis odkrywki</p>	
<p>0- cegła 1- cementowa obrzutka 2- tynk współczesny/ lata 90-te/ 3- farba współczesna Na cegle wtórny tynk cementowo-wapienny</p>
