**PROGRAM PRAC KONSERWATORSICH WNETRZA KOŚCIOŁA PARAFIALNEGO  
P.W. ŚW. JANA CHRZCICIELA W JANOWCU KOŚCIELNYM**

Opracowanie: **RENOVA Mariusz Gumiński, Toruń 2024**

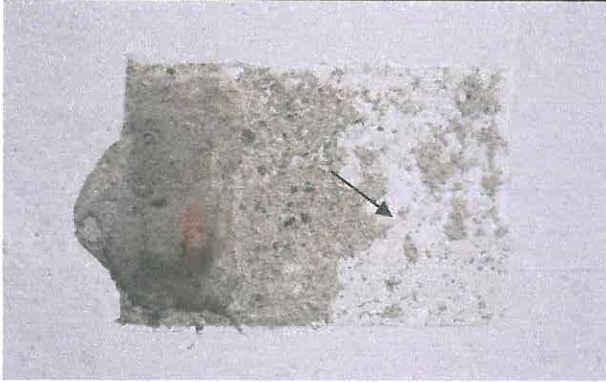
<b>NAWA GŁÓWNA</b>	
<b>LOKALIZACJA:</b>	Wysklepek sklepienia krzyżowo-żebrowego w przęśle na przecięciu z transeptem
<b>OPIS</b>	Warstwa malarska leżąca bezpośrednio na tynku
<b>PRÓBKA NR Ia</b>

Miejsce pobrania próbki nr Ia	
<b>ANALIZA I OPIS MAKROSKOPOWY WARSTWY</b>	
<b>BARWA</b>	biała
<b>SPOIWO</b>	<b>Wapienne – pobiała wapienna</b>
	Reakcja po zadaniu 2n HCl: <ul style="list-style-type: none"> <li>• Bezpośrednio po zadaniu - bardzo intensywny proces wydzielania gazowego CO<sub>2</sub></li> <li>• <b>Warstwa malarska uległa całkowitemu rozтворzeniu</b></li> </ul>

Wszystkie powierzchnie tynkowane: ściany, wysklepki sklepień krzyżowo-żebrowych, sklepienia kryształowe, gwieździste oryginalnie **tynkowane były beżowym tynkiem wapienno-cementowo-piaskowym o kruszywie źle wyselekcjonowanym (piasek kopalny z dużą zawartością ilów i żwiru), zacieranym na gładko z pozostawieniem delikatnej faktury kruszywa- piasek i żwir tworzył wypukłości (próbka Ib) i pokryte cienką warstwą białej farby wapiennej - pobiałą wapiennej (kolor zbliżony do Keim Exclusiv nr 9296) - próbka Ia.**

Do opracowania kolorystycznego tynków na ścianach i sklepieniach należy użyć farb paroprzepuszczalnych - Romanit®-Farbe prod. Keim w kolorze zbliżonym do Keim Exclusiv nr 9296 (zgodnie z wynikami badań konserwatorskich). Jest to farba mineralna, na bazie wapna dołowanego, która charakteryzuje się dużą odpornością świetlną i na ścieranie. Farbę należy nakładać w cienkiej warstwie za pomocą pędzla, zgodnie z historyczną technologią. Farba Romanit® jest farbą wodorozcieńczalną i dla osiągnięcia odpowiedniego krycia i „efektu mżenia” na powierzchni ścian i sklepień zaleca się wykonanie prób nakładania farby o różnym stężeniu.

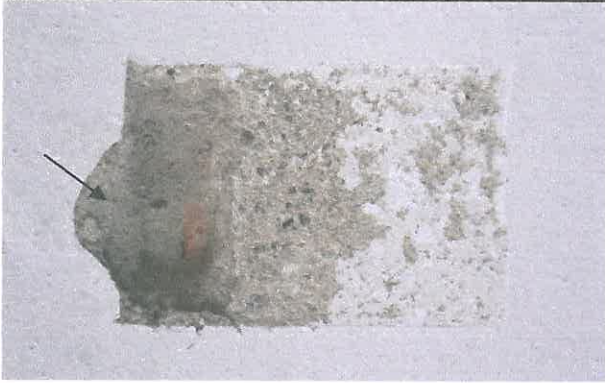
Miejsce pobrania próbki nr Ib

<b>NAWA GŁÓWNA</b>		
<b>LOKALIZACJA:</b>	Wysklepek sklepienia krzyżowo-żebrowego w przęśle na przecięciu z transeptem	
<b>OPIS</b>	Wyprawa tynkarska	
<b>PRÓBKA NR Ib</b>

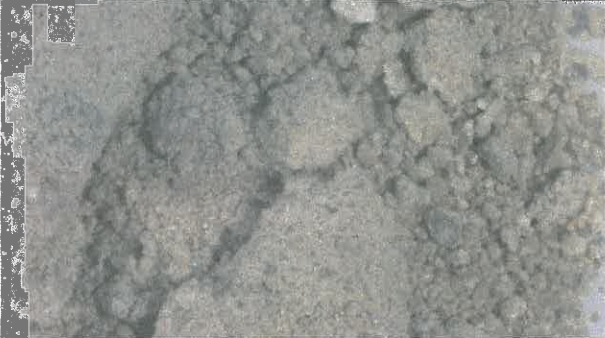
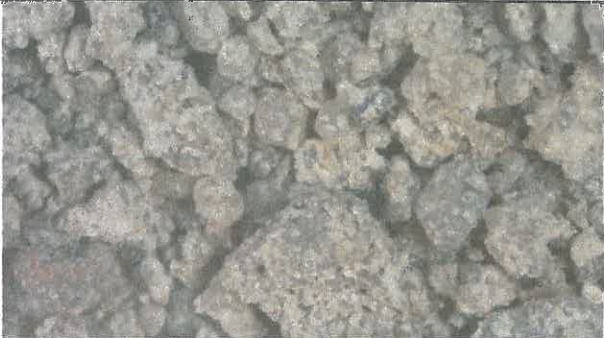
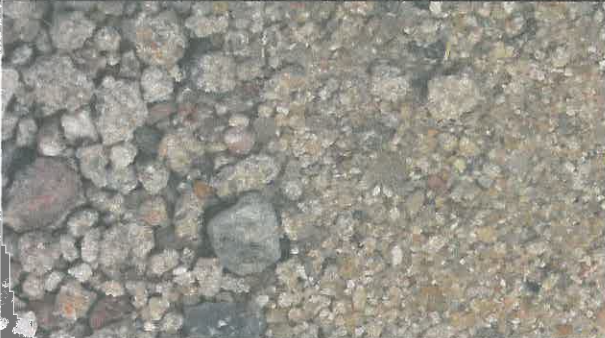
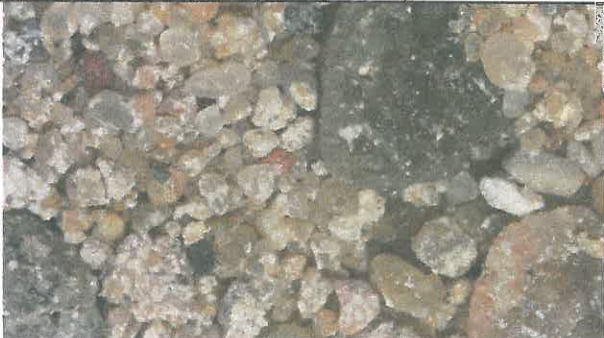
Fotografia próbki pod mikroskopem (Powiększenie 10x)	Fotografia próbki pod mikroskopem (Powiększenie 100x)

Fotografia próbki pod mikroskopem po zadaniu 2n HCl- ocena jakościowa spoiwa (Powiększenie 10x)	Fotografia próbki pod mikroskopem po zadaniu 2n HCl- ocena jakościowa spoiwa (Powiększenie 100x)	
<b>ANALIZA I OPIS MAKROSKOPOWY ZAPRAWY</b>		
<b>BARWA</b>	beżowa	
<b>STRUKTURA</b>	Psamitowa, psefitowa, aleurytowa	
<b>TEKSTURA</b>	porowata, bezładna	
<b>SPOISTOŚĆ</b>	Krucha, sypiąca się	
<b>WYPEŁNIACZ</b>	<b>RODZAJ WYPEŁNIACZA</b>	kruszywo nieorganiczne; kwarc bezbarwny, mleczny, barwny (różowawy, brązowy, szary, czarny) i okruchy skał barwnych, żwir kolorowy,
	<b>STOPIEŃ OBTOCZENIA</b>	Przewaga ziaren średnio i źle obtoczonych, ziarna dobrze obtoczone

<b>UDZIAŁ W ZAPRAWIE</b>	Ok. 80%

<b>SPOIWO</b>	<b>Wapienne i cementowe (2:1)</b> z przewagą spoiwa wapiennego
	Reakcja po zanurzeniu w 2n HCl: <ul style="list-style-type: none"> <li>• Bezpośrednio po zadaniu - bardzo intensywny proces wydzielania gazowego CO<sub>2</sub></li> <li>• Po upływie 2 h – powolne wydzielania gazowego CO<sub>2</sub></li> <li>• Po upływie 24 h – spoiwo uległo częściowemu rozpuszczeniu, próbka rozpada się częściowo,</li> </ul>

Do wykonania uzupełnień w obrębie tynków płaskich proponuje się zastosowanie zapraw wapienno-cementowo-piaskowych sporządzonych na podstawie jakościowych i ilościowych badań chemicznych składu oryginalnych zapraw. Jeśli właściwości i kolor oryginalnych zapraw, zgodnie z wynikami badań składu, wykażą zbliżone właściwości do gotowych zapraw tynkarskich dedykowanym obiektom zabytkowym, można rozważyć ich zastosowanie. Pod uwagę można wziąć zaprawy prod. Keim, Remmers lub Optolith linia Optosan modyfikując je kolorystycznie i ilością użytego spoiwa i kruszywa w celu osiągnięcia pożądaných cech fizyko-mechanicznych i kolorystycznych. Zaprawę należy nakładać na czyste, ustabilizowane i zwilżone podłoże. Powierzchnię tynku należy zatrzeć na gładko z pozostawieniem wypukłości ziaren kruszywa- z widocznymi ziarnami piasku i żwiru, co pozwoli na uzyskanie odpowiedniego odbioru optycznego tzw. „efektu mżenia”, które oryginalnie wprowadzono w 1909-1910 r.

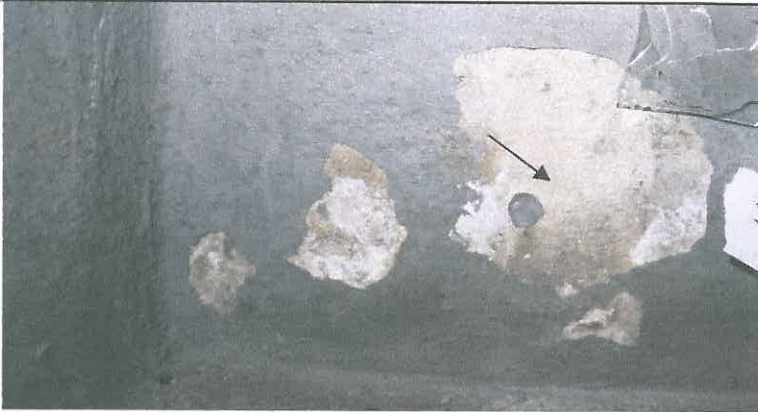
<p>Miejsce pobrania próbki nr IIa</p>

<b>NAWA BOCZNA ZACH.</b>	
<b>LOKALIZACJA:</b>	Ściana zach. 2 przeszła od str. pld., strefa cokołowa
<b>OPIS</b>	Warstwy zaprawy tynkarskiej
<b>PRÓBKA NR IIa</b>

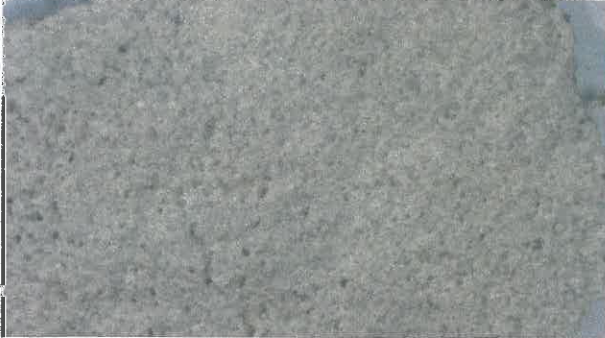
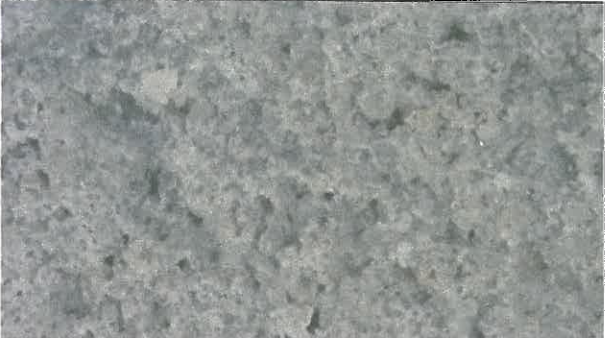
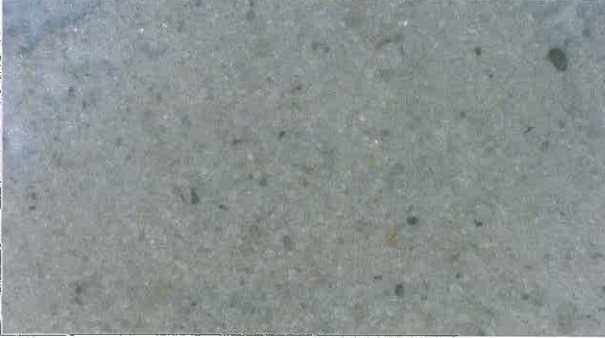
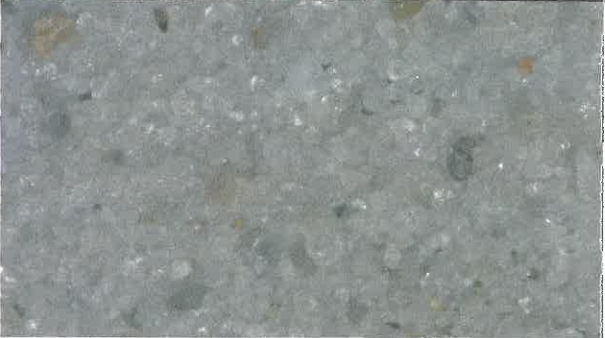
<p>Fotografia próbki pod mikroskopem (Powiększenie 10x)</p>

<p>Fotografia próbki pod mikroskopem (Powiększenie 100x)</p>

<p>Fotografia próbki pod mikroskopem po zadaniu 2n HCl- ocena jakościowa spoiwa (Powiększenie 10x)</p>

<p>Fotografia próbki pod mikroskopem po zadaniu 2n HCl- ocena jakościowa spoiwa (Powiększenie 100x)</p>

<b>ANALIZA I OPIS MAKROSKOPOWY ZAPRAWY</b>		
<b>BARWA</b>	kremowa	
<b>STRUKTURA</b>	psamitowa	
<b>TEKSTURA</b>	porowata, bezładna	
<b>SPOISTOŚĆ</b>	zwarta	
<b>WYPEŁNIACZ</b>	<b>RODZAJ WYPEŁNIACZA</b>	kruszywo nieorganiczne; kwarc bezbarwny i pojedyncze okruchy skał barwnych
	<b>STOPIEŃ OBTOCZENIA</b>	Ziarna dobrze obtoczone-piasek rzeczny
<b>SPOIWO</b>	<b>Wapienne</b>	
	Reakcja po zamurzeniu w 2n HCl: <ul style="list-style-type: none"> <li>• Bezpośrednio po zadaniu - bardzo intensywny proces wydzielania gazowego CO<sub>2</sub></li> <li>• Po upływie 1 h – całkowite rozтворzenie próbki</li> </ul>

Strefa cokołowa ścian oraz bazy filarów pokrywa, odmienny niż na sklepieniach i ścianach, tynk zacierany na gładko, **wapienno-piaskowy w kolorze kremowym, do którego wykorzystano dobrze wyselekcjonowany piasek rzeczny (próbka IIa).** Profil baz filarów wykonany został w technice ciągnięcia z **zaprawy beżowej cementowo-wapienno-piaskowej z dużym udziałem cementu i dobrze wyselekcjonowanego piasku (próbka IIIa).** Na powierzchni tynków płaskich (próbka II) i ciągnionych strefy cokołowej i baz (próbka III) zachowało się oryginalne opracowanie w postaci **cienkiej cementowo-piaskowej szarobrazowej zacierki barwionej w masie (kolor zbliżony do Keim Exclusiv nr 9307, Keim Historisch Edition nr 50009).** Dzięki zastosowanej zacierce imitującej kamień, cokoły sprawiają wrażenie piaskowcowych. Obecnie oryginalne wyprawy pokrywa szara warstwa malarska emulsyjna (XX w.).

Do wykonania uzupełnień w tych obszarach zaleca się zastosowanie zapraw wapienno-piaskowych na bazie wapna gaszonego i piasku rzecznoego, sporządzonych na podstawie jakościowych i ilościowych badań chemicznych składu oryginalnych zapraw. Jeśli właściwości oryginalnych zapraw, zgodnie z wynikami badań składu, wykażą zbliżone właściwości do gotowych zapraw tynkarskich dedykowanym obiektom zabytkowym, można rozważyć ich zastosowanie. Zaprawę należy nakładać na czyste, ustabilizowane i zwilżone podłoże. Powierzchnię tynku należy zatrzeć na gładko.

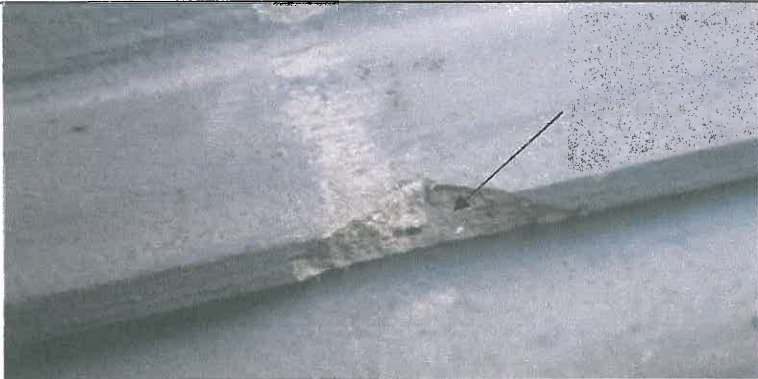
Miejsce pobrania próbki nr IIIa

<b>FILAR MIĘDZYNAWOWY</b>	
<b>LOKALIZACJA:</b>	Filar wolnostojący między nawą środkową i wsch., pierwszy od płd., baza
<b>OPIS</b>	Warstwy zaprawy mineralnej imitującej sztuczny kamień z nawarstwieniami
<b>PRÓBKA NR IIIa</b>

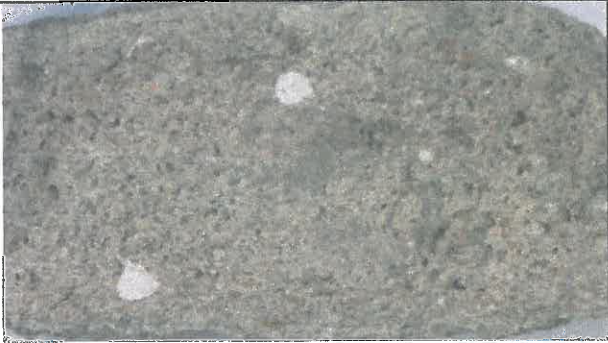
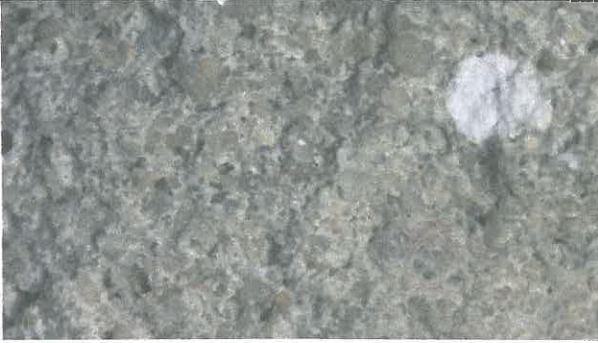
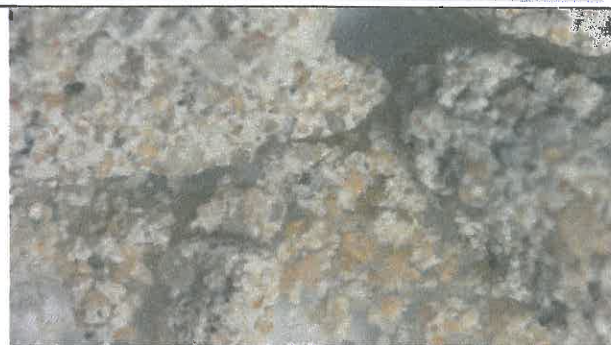
Fotografia próbki pod mikroskopem (Powiększenie 10x)	Fotografia próbki pod mikroskopem (Powiększenie 100x)

Fotografia próbki pod mikroskopem po zadaniu 2n HCl- ocena jakościowa spoiwa (Powiększenie 10x)

Fotografia próbki pod mikroskopem po zadaniu 2n HCl- ocena jakościowa spoiwa (Powiększenie 100x)

<b>BARWA</b>	beżowa	
<b>STRUKTURA</b>	psamitowa	
<b>TEKSTURA</b>	porowata, bezładna	
<b>SPOISTOŚĆ</b>	zwarta	
<b>WYPEŁNIACZ</b>	<b>RODZAJ WYPEŁNIACZA</b>	kruszywo nieorganiczne; kwarc bezbarwny, mleczny, barwny (różowawy, brązowy, szary), grudki wapna dołowanego
	<b>STOPIEŃ OBTOCZENIA</b>	Ziarna dobrze i średnio obtoczone
<b>SPOIWO</b>	Cementowe i wapienne, z przewagą spoiwa cementowego	
	Reakcja po zanurzeniu w 2n HCl: <ul style="list-style-type: none"> <li>• Bezpośrednio po zadaniu - dość intensywny proces wydzielenia gazowego CO<sub>2</sub></li> <li>• Po upływie 2 h – powolne wydzielenia gazowego CO<sub>2</sub></li> <li>• Po upływie 24 h – spoiwo uległo częściowemu rozpuszczeniu, próbka rozpada się częściowo</li> </ul>

Do wykończenia strefy cokołowej i baz należy użyć mineralnej zaprawy na bazie cementu, wapna i piasku barwionej w masie na kolor szarobrązowy, zbliżony do Keim Exclusiv nr 9307, Keim Historisch Edition nr 50009, zakładanej w bardzo cienkiej warstwie na czyste podłoże. Można wypróbować gotowych zapraw mineralnych dedykowanych obiektom zabytkowym np. prod. Keim, Remmers, Optolith linia Optosan barwionymi w masie. Zacierka powinna zostać wyprowadzona na gładko. W celu osiągnięcia jak najlepszego efektu, tj. optycznego odbioru imitującego kamień naturalny, dopuszczalne jest miejscowe opracowanie kolorystyczne paroprzepuszczalnymi, transparentnymi farbami na bazie zoli krzemianowych, które nie tworzą powłok kryjących np. Restauro-Lasur prod. Keim.

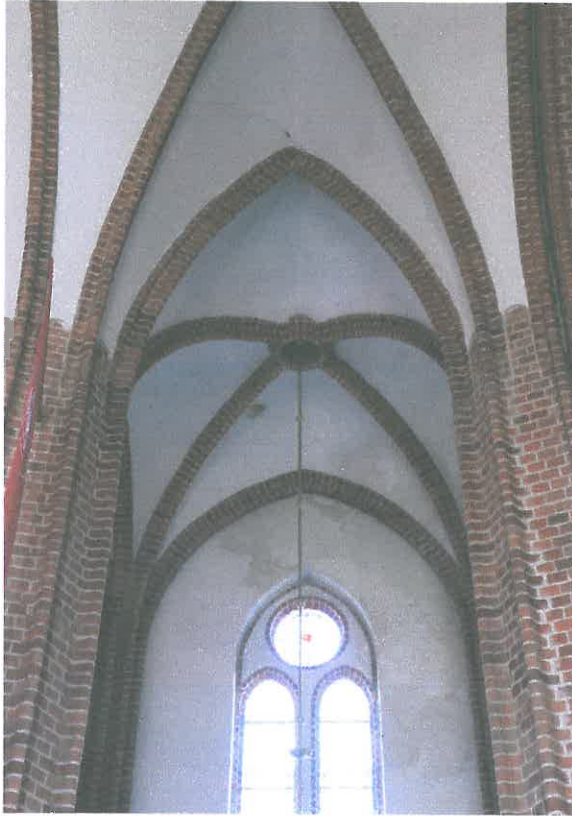
**Fot. 5. Kościół p.w. Jana Chrzciciela w Janowcu Kościelnym. Widoczne pęknięcie wysklepka oraz plamy świadczące o zawilgoceniu ściany i sklepienia.**

Ewentualne naprawy blacharki, udrożnienie rynien i rur spustowych.

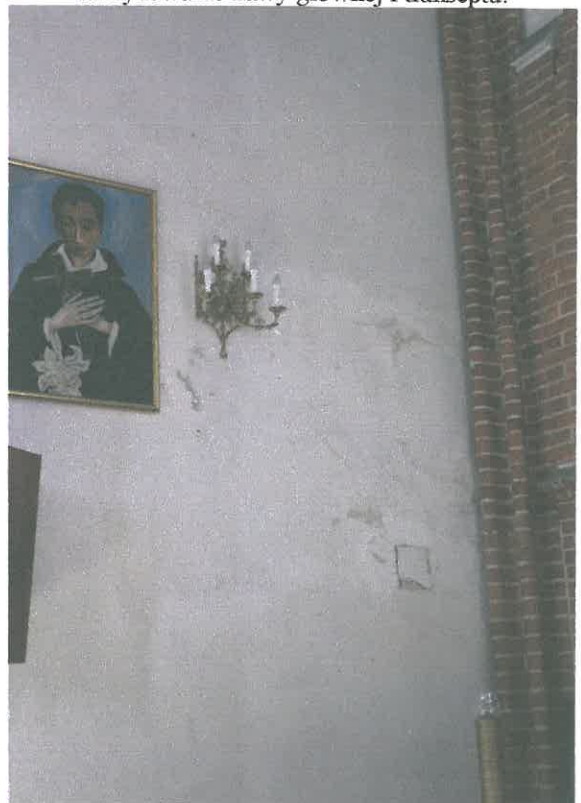
**Fot. 8. Kościół p.w. Jana Chrzciciela w Janowcu Kościelnym. Widoczne uszkodzenia tynków ściany obwodowej wsch. na skutek zalania wodą.**
