7.0 STAN ZACHOWANIA I PRZYCZYNY ZNISZCZEŃ

8.0 CEL, ZAŁOŻENIA ORAZ OCZEKIWANE EFEKTY PRAC KONSERWATORSKICH

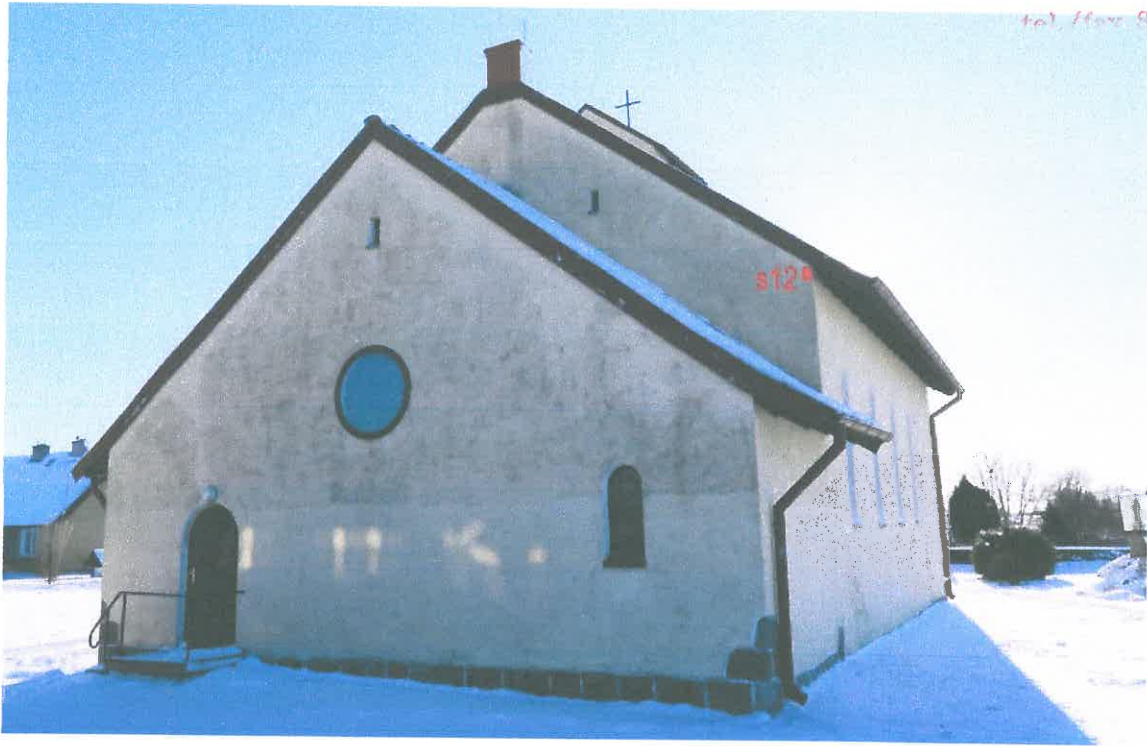
Widok elewacji północnej z lokalizacją odkrywki

Odkrywka n/s12- tynk elewacja w sąsiedztwie dachu	Zbliżenie

<p>Opis odkrywki</p>	
<p>0- cegła 1- tynk wapienno-piaskowy 2- cementowa obrzutka 3- tynk współczesny/ lata 90-te/ 4- współczesna farba</p> <p style="text-align: center;">Zachowały się śladowe ilości pierwotnego tynku na cegle</p>
