# PROGRAM PRAC KONSERWATORSKICH

WNĘTRZA KOŚCIOŁA PARAFIALNEGO  
P.W. ŚW. JANA CHRZCICIELA W JANOWCU KOŚCIELNYM  
nr rejestru zabytków A/3798 z 11. 05. 1987 r.

**PROGRAM PRAC KONSERWATORSKICH WNEȚRZA KOŚCIOŁA PARAFIALNEGO  
P.W. ŚW. JANA CHRZCICIELA W JANOWCU KOŚCIELNYM**  
Opracowanie: **RENOVA** Mariusz Gumiński, Toruń 2024

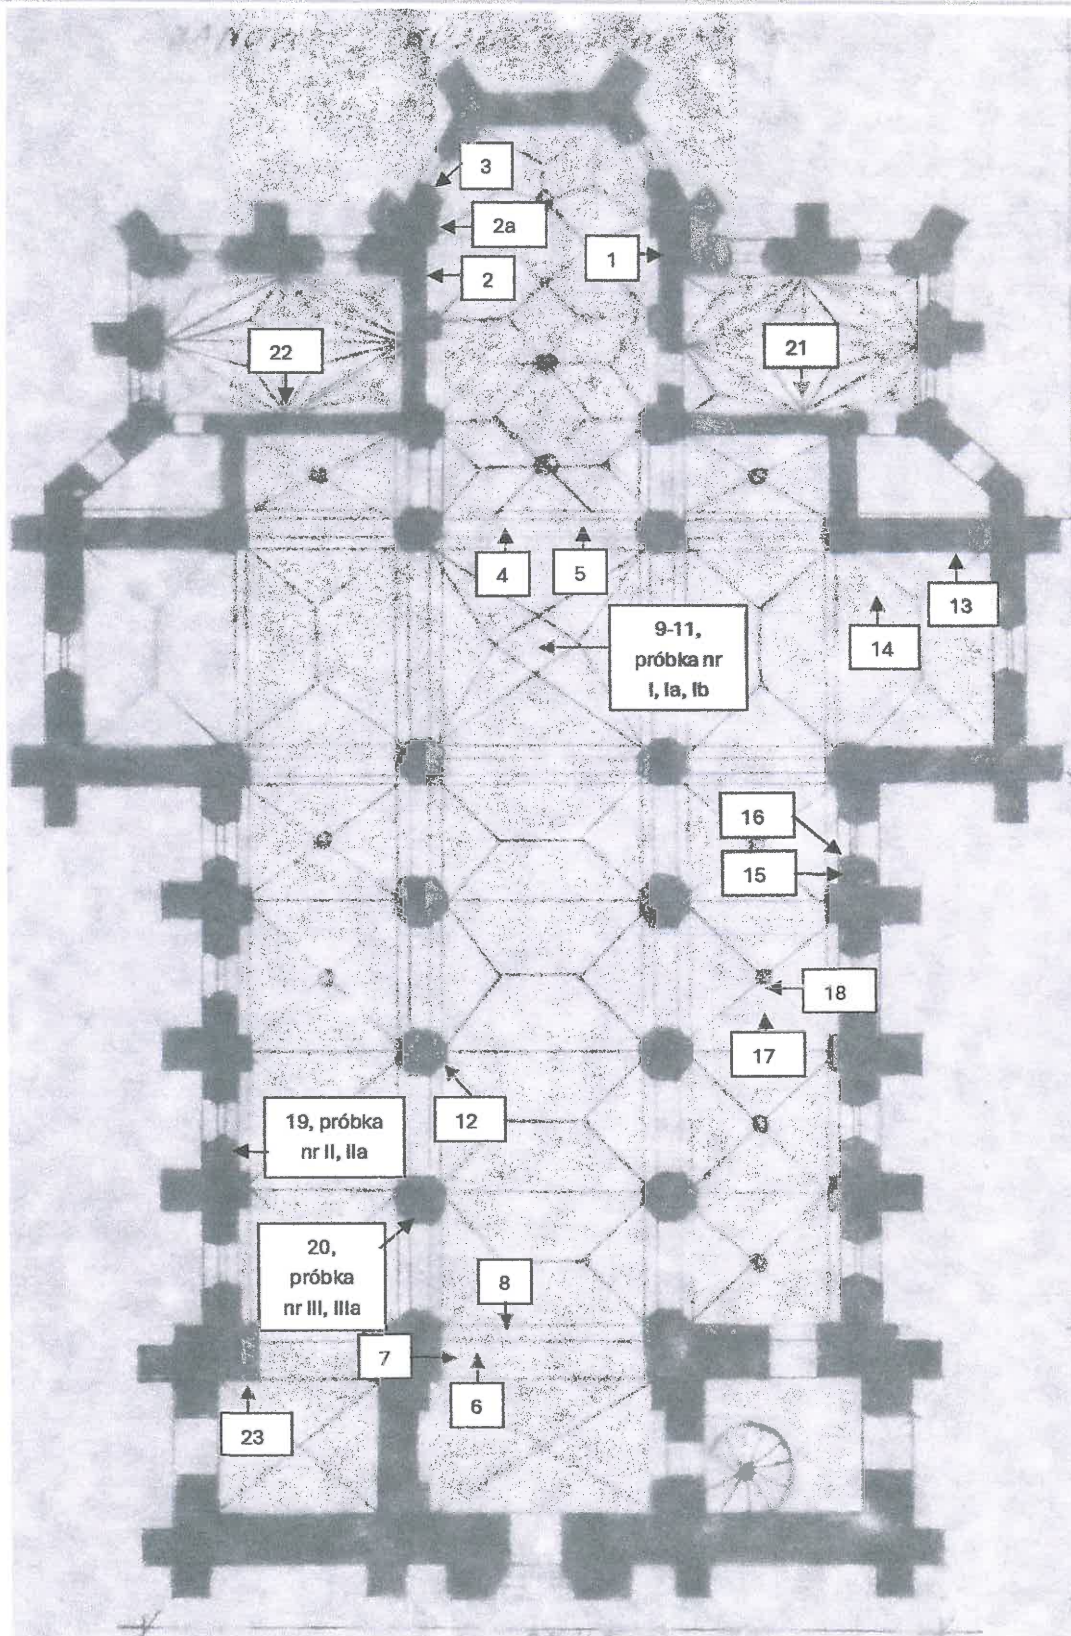
Ryc. 5. Kościół p.w. Jana Chrzciciela w Janowcu Kościelnym.

Lokalizacja wykonanych odkrywek (numeracja arabska 1-23)  
i miejsc poboru próbek do badań konserwatorskich (numeracja rzymska I- IIIa).
